# ЕЛЕНУ БЕЗОПАСНОЙ СЧИТАТЬ НЕЛЬЗЯ...

Из доклада ПО «ЧАЭС» и МНТЦ «Укрытие» на Международном симпозиуме по проблемам безопасности объекта «Укрытие». Докладчик В. К. Толстоногов, заместитель главного инженера ПО «ЧАЭС» по объекту «Укрытие».

## СТАТУС ОБЪЕКТА «УКРЫТИЕ»

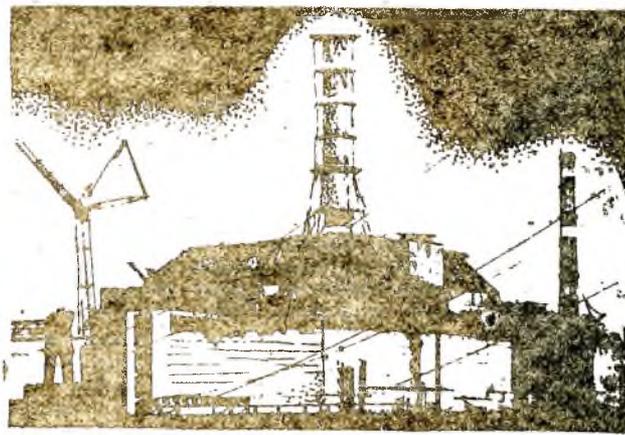
Верхняя плита биологической защиты реактора (схема «Е») массой 2000000 кг вместе с трубами пароводяных коммуникаций, остатками технологических каналов, обломками железобетонных конструкций стоит на ребре под углом 15 к вертикали (рис. 1). На северо-востоке она опирается на край металлического бака (схема «Д»), а на юго-западе — на железобетонную плиту, лежащую на баке биологической защиты. Положение схемы «Е» считать устойчивым нельзя. Расчеты напряженно-деформированного состояния металлоконструкций реактора показали, что резкого падения схемы «Е» не произойдет. Само по себе перемещение схемы «Е» не представляет опасности для устойчивости объекта «Укрытие» и не приведет к разрушению лежащих ниже конструкций.

В помещениях деаэраторов в результате взрыва верхние сечения колонн деаэрационной этажерки в осях 41 — 50 между осями Б—В отклонились на 900 — 1100 мм в сторону оси А (рис. 1). В зоне нижних сечений колонны по оси В имеются трещины с раскрытием 100 — 150 мм. Установленные нарушения конструкций на отметках 24,3—38,0 свидетельствуют о том, что прочность и устойчивость верхней части деаэрационной этажерки не обеспечены и она находится в аварийном состоянии. Для обеспечения устойчивости каркаса деаэрационной этажерки в отметках 24,3 — 38,0 были возведены разделительно-подпорные стены в пределах машинного зала по осям 41 и 49 с устройством по ним стальной диска-покрытия, способного воспринять горизонтальную силу от возможного смещения этажерки.
