07 березня  
2013 року  
№5  
(1151)

# ЧАЕСІ Новини

## Андрей Бильук: “Решения должны быть максимально взвешенными”

# Выводы комиссий по расследованию причин частичного разрушения кровли машзала 4-го блока ЧАЭС

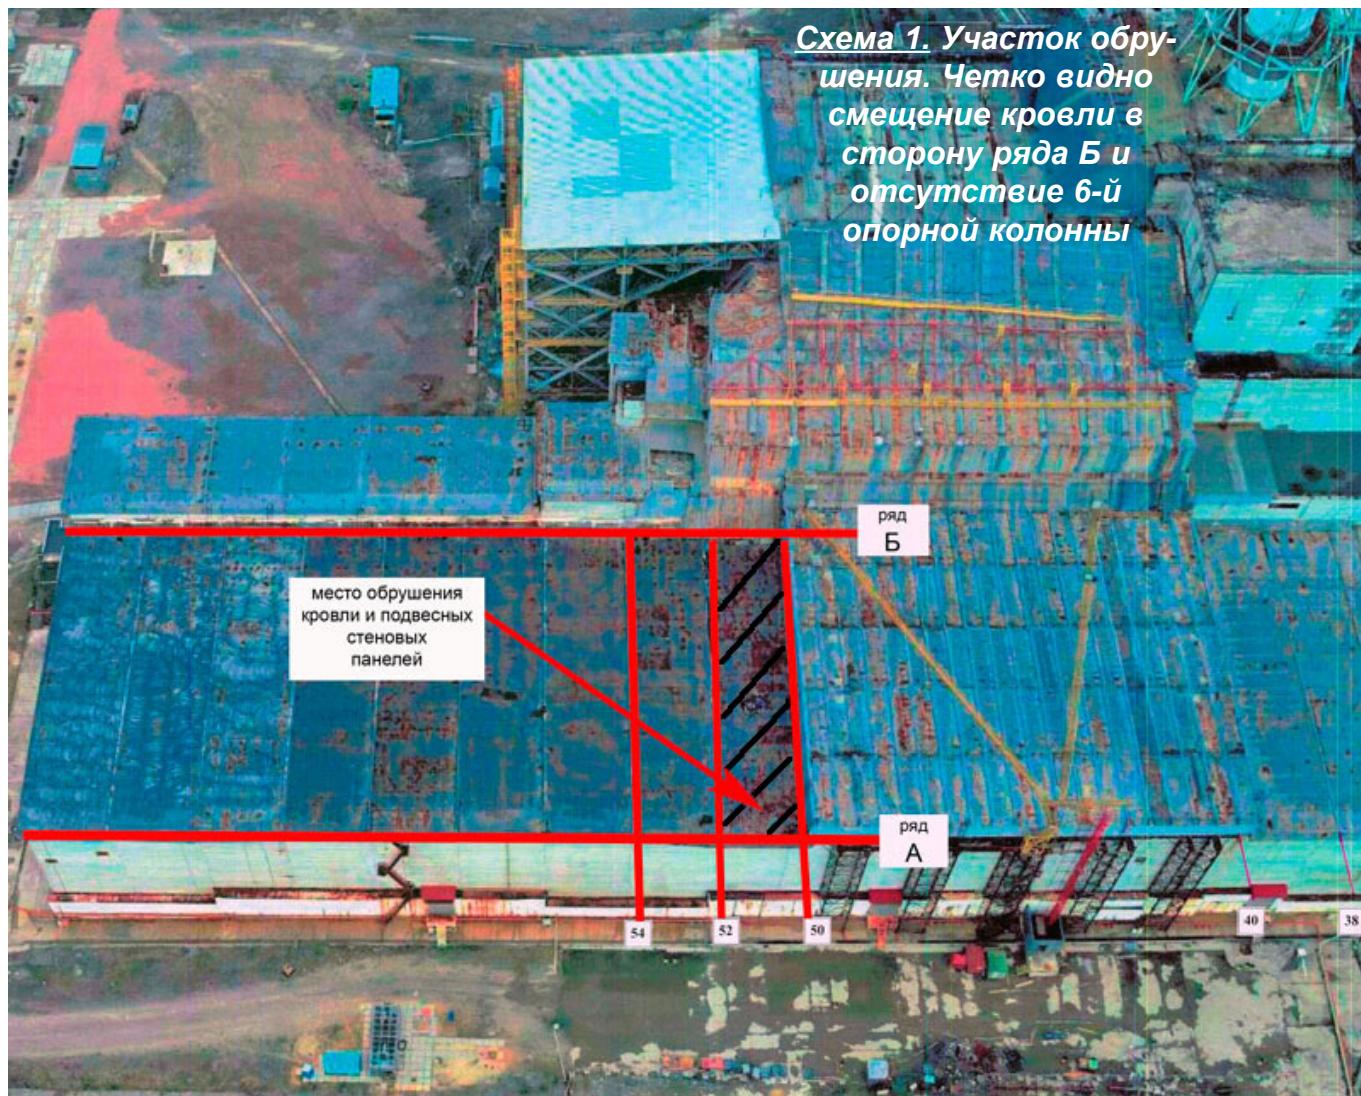
**Схема 1. Участок обрушения. Четко видно смещение кровли в сторону ряда Б и отсутствие 6-й опорной колонны**

Приведу некоторые выдержки. При аварии 1986 года деаэраторная этажерка (ДЭ) сместилась в сторону ряда А, по осям с 50 до 68, приблизительно на 600 мм. При этом смещении узел опоры стропильной фермы на консоли ДЭ был деформирован, на головке металлической колонны по оси А частично разрушен и сместился наружу. При таком смещении узла было возможно повреждение узла крепления стенных панелей. При смещении ДЭ стропильная ферма была обжата, претерпела деформации, и в отдельных элементах фермы, возможно, возникли остаточные напряжения, которые, в свою очередь, за 26 лет вследствие длительных деградационных процессов и коррозии достигли предельных значений - фактор времени здесь тоже сыграл свою роль. Дополнительная

блочная кровля была установлена на существующее кровельное покрытие со смещением приблизительно 500 мм - этот момент был зафиксирован уже после разрушения, т.к. до этого конструкцию физически невозможно было увидеть. То есть, возведимая послеаварийная кровля должна была опираться на колонны. Проектом было определено распределение нагрузок на них, а по факту мы увидели, что при монтаже имело место указанное смещение (500 мм) в сторону ряда Б. Работы в 1986 году велись в тяжелых радиационных условиях, поэтому винить строителей в браке при проведении монтажа такой сложности некорректно. Предусмотреть подобные изменения проекта было невозможно, а при эксплуатации, однозначно, это привело к непроектному перераспределению нагрузок вновь возведенной после аварии кровли на старых строительных конструкциях. Данный факт был зафиксирован как учеными, принимавшими участие в расследовании, так и нами. Коррозия элементов, неравномерное распределение нагрузок, привело к уменьшению несущей способности узла. Причина кор-

розии, в первую очередь, - условия при возведении, сжатые сроки монтажа, крайне ограниченный доступ для обслуживания. ([см. схему 1](#))

В процессе осмотра разрушенных участков было выявлено отсутствие некоторых связей между стропильной фермой по 50-й и разделительной стенкой по оси 49.

На основании данных имеющейся проектной и эксплуатационной документации и результатов визуального осмотра, комиссии считают, что возможной причиной обрушения фрагмента кровли машинного зала в осях 50-52 между рядами А - Б и 8 стенных панелей по ряду А между осями 50-52 стало падение фермы по оси 50 от ряда А до ряда Б вследствие совокупности негативных факторов, а именно:

- отсутствие данных о фактических повреждениях ферм и настилов кровли во время аварии 1986 года;
- конструкции дополнительной кровли в осях 36-40, 50-68 по ряду Б опираются на колонны деаэраторной этажерки, которые испытали значительные разрушения во время аварии 1986 года, а именно - смещение колонн по ряду Б от 600мм на отм. 38.6 до 400мм на отм. 36.00, что привело к смещению ферм в осях 40-50 и могло привести к нарушению узла опирания фермы на колонну по ряду А ось 50 и привести к нарушению сварных соединений фермы. Кроме этого, необходимо отметить, что смещение колонн

привело к изгибу фермы, что повлекло за собой создание дополнительных нагрузок;

- в результате возведения высокой кровли в осях 40-50 и дополнительной кровли в осях 36-40, 50-68, стены по оси 49 была демонтирована пространственная опора по ряду А ось 51, которая служила одной из опор для временной кровли, были демонтированы связи между фермами по оси 50 и оси 48. Считалось, что жесткость конструкции будет достигнута с помощью связей между стеной по оси 49 и фермой по оси 50. Для обеспечения жесткости фермы проектом предусмотрено 5 узлов связи фермы со стеной по оси 49;

- три связи фермы из 5-ти по оси 50 со стеной по оси 49, по причине дистанционного монтажа, не были раскреплены согласно требованиям проекта, что не обеспечило проектную стойкость указанной фермы, и это очень важно, так как ферма по оси 50 не была спаренной;

- учитывая наличие следов активных протечек атмосферных осадков (сосульки и наледь) с высокой кровли непосредственно на ферму по оси 50, с большой вероятностью можно допустить разрушение вследствие коррозии узла крепления фермы и стенных панелей по ряду А по оси 50;

- смещение блока дополнительной кровли на 0.5 м в сторону ряда Б привело к установке опорных частей ферм дополнительной кровли не на ребра жесткости плит покрытия, что привело к непроектному перераспределению нагрузок;

- как одну из причин, что привела к обрушению фермы, нельзя не рассматривать возможность динамического удара фермы дополнительной кровли по ребрам жёсткости плит перекрытия проектной кровли, который возник вследствие провала сквозь прогнившие плиты опорных частей ферм, которые были смонтированы со смещением на 0,5 м от ребер жёсткости плит перекрытия.

**3.2.1** С целью исключения перенагруженностя конструкций демонтировать разрушенные стенные панели по ряду А между осями 46-52 в два этапа.

**3.2.2** С целью закрытия контура локализующего сооружения, исключения распространения радиоактивных веществ в окружающую среду и предотвращения проникновению атмосферных осадков в помещения машзала восстановить кровлю между осями 50-52 в рядах А-Б.
