Был обычный обход...

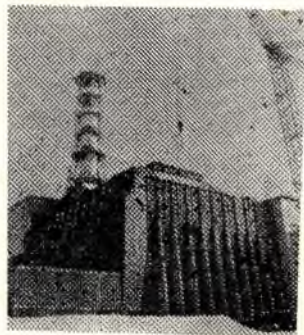
Обход на «Объекте «Укрытие» — дело будничное. Особенное внимание сотрудники всегда обращают на места предполагаемых просядков конструкций. Так они действовали и во время очередного обхода, когда были обнаружены провалы под стеной машзала. Вдоль наружной стены машзала отсыпан пандус, или, проще говоря, откос для въезда крана. Откос переходит в наружный бетонный массив. И вот он дал просядку...

вошли представители межотраслевого научно-технического центра «Укрытие» НАН Украины, киевских научно-исследовательских институтов — НИИ механики быстротекущих процессов и НИИ строительных конструкций, управления капитального строительства ЧАЭС. Эксперты пришли к следующему выводу: «Просядки щебеночной отсыпки пандуса произошли в результате наличия в отсыпке пустот и смыва верхнего слоя щебеночного массива атмосферными осадками. На состояние несущих конструкций просядки щебня влияния не оказали. Строительные конструкции нахо-

дятся в удовлетворительном состоянии».

Как сообщили в руководстве «Объекта «Укрытие», засыпка просядков пандуса и другие ремонтные работы выполнены в короткий срок.
