# ЕЛЕНУ БЕЗОПАСНОЙ СЧИТАТЬ НЕЛЬЗЯ...

Из доклада ПО «ЧАЭС» и МНТЦ «Укрытие» на Международном симпозиуме по проблемам безопасности объекта «Укрытие». Докладчик В. К. Толстоногов, заместитель главного инженера ПО «ЧАЭС» по объекту «Укрытие».

## СТАТУС ОБЪЕКТА «УКРЫТИЕ»

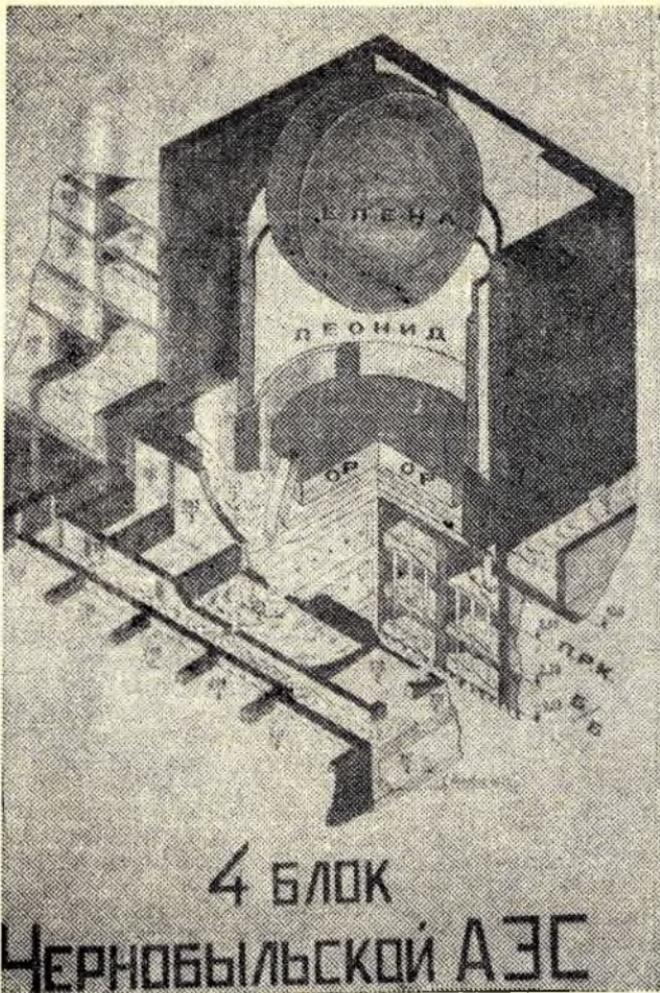
В помещениях деаэраторов в результате взрыва верхние сечения колонн деаэрационной этажерки в осях 41 — 50 между осями Б—В отклонились на 900 — 1100 мм в сторону оси А (рис. 1). В зоне нижних сечений колонны по оси В имеются трещины с раскрытием 100 — 150 мм. Установленные нарушения конструкций на отметках 24,3—38,0 свидетельствуют о том, что прочность и устойчивость верхней части деаэрационной этажерки не обеспечены и она находится в аварийном состоянии. Для обеспечения устойчивости каркаса деаэрационной этажерки в отметках 24,3 — 38,0 были возведены разделительно-подпорные стены в пределах машинного зала по осям 41 и 49 с устройством по ним стальной диска-покрытия, способного воспринять горизонтальную силу от возможного смещения этажерки.
