# ДЕРЕВ'ЯНІ ЦЕРКВИ КИЇВЩИНИ

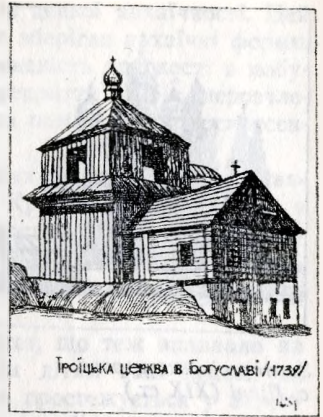
Троїцька церква у Богуславі (1739)

Серед типових дерев'яних церков Київщини раннього періоду дещо відрізняється нетрадиційна за своєю архітектурою Троїцька церква в Богуславі. На жаль, вона не збереглася. Відома єдина її світлина із журналу «Сяйво», а наведені про неї відомості взяті із архіву українського історика В. Антоновича; звідти й фотографія 1880-х років старої, вже зруйнованої, як повідомляється у публікації, Троїцької церкви.

Зображену на фотографії церкву збудували в 1739 р. на місці, де була церква Трійці. Про неї згадує П. Алепський. Поблизу цієї церкви до середини ХІХ ст. (за Л. Похилевичем) знаходилася церква св. Парасковії, ймовірно, теж дерев'яна. З Троїцькою церквою місцеве населення пов'язувало легенду про гайдамаків, які святили в ній ножі перед уманською різнею. Зважаючи на дату знімка, можна встановити і час існування Троїцької церкви — з 1739 р. по 1880 р.

Композиція церкви та прибудованої до неї дзвіниці нетипова — це один із різновидів клітського храму. Дзвіниця вища за церкву, двох'ярусна, з вікнами, що просвічують на всі боки. Можна лише приблизно говорити про структуру архітектурного плану цієї церкви. Фотографія не дозволяє зробити висновок про те, чи був у нижніх ярусах окремих вхід до дзвіниці. Архітектура самої церкви досить проста і становить квадрат у плані, перекрита двосхилим дахом. Двох'ярусна дзвіниця — теж на квадратному зрубі, перекрита чотирисхилим дахом з маленькою маківкою.

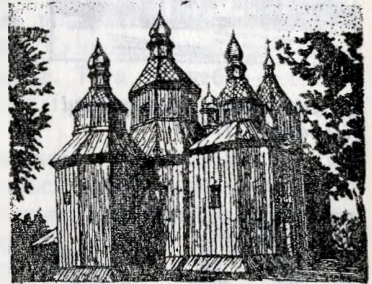
Миколаївська церква села Синяви (1665)

Якщо порівняти їх між собою, то побачимо, як відрізняються вони одна від одної за своєю архітектурою. Воскресенська церква захоплює піднесеністю та витонченістю, тим часом Миколаївська відображає силу, могутність.

Тому й архітектурні форми в ній інші: приземкуваті зруби з масивними верхами.
